INFORME FINAL
CONSULTORÍA FONAFIFO TF0A2303:
“FISCALIZACIÓN DE LAS ACTIVIDADES
FORESTALES MEDIANTE LA ACTUALIZACIÓN
DE EXPEDIENTES DE PROYECTOS
REGENCIALES”

REGIÓN CHOROTEGA

Elaborado por: **ING. FOR. JEREMY RUÍZ RAMÍREZ. LIC**
CONSULTOR

San José, Costa Rica
Mayo, 2018

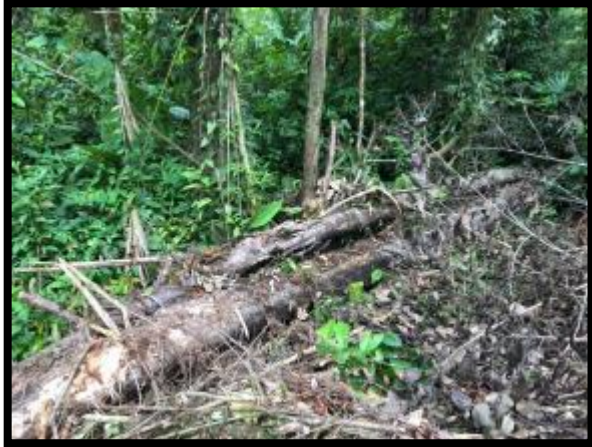
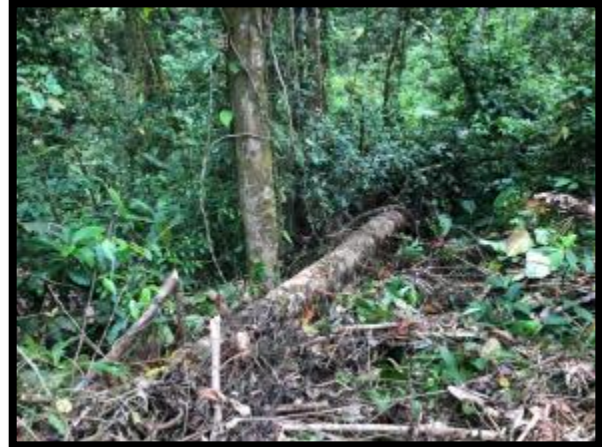
Algunos árboles bajo aprovechamiento en bosque que fueron afectados por el Huracán Otto.
