INFORME FINAL
CONSULTORÍA FONAFIFO TF0A2303:
“FISCALIZACIÓN DE LAS ACTIVIDADES
FORESTALES MEDIANTE LA ACTUALIZACIÓN
DE EXPEDIENTES DE PROYECTOS
REGENCIALES”

REGIÓN CHOROTEGA

Elaborado por: **ING. FOR. JEREMY RUÍZ RAMÍREZ. LIC**
CONSULTOR

San José, Costa Rica
Mayo, 2018

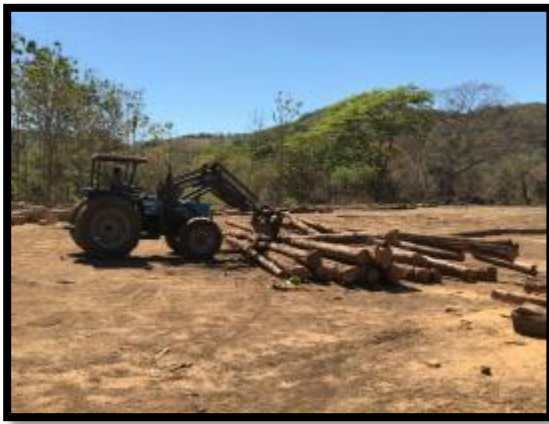
Vista del estado y trabajo en los patios.
