INFORME FINAL
CONSULTORÍA FONAFIFO TF0A2303:
“FISCALIZACIÓN DE LAS ACTIVIDADES
FORESTALES MEDIANTE LA ACTUALIZACIÓN
DE EXPEDIENTES DE PROYECTOS
REGENCIALES”

REGIÓN CHOROTEGA

Elaborado por: **ING. FOR. JEREMY RUÍZ RAMÍREZ. LIC**
CONSULTOR

San José, Costa Rica
Mayo, 2018

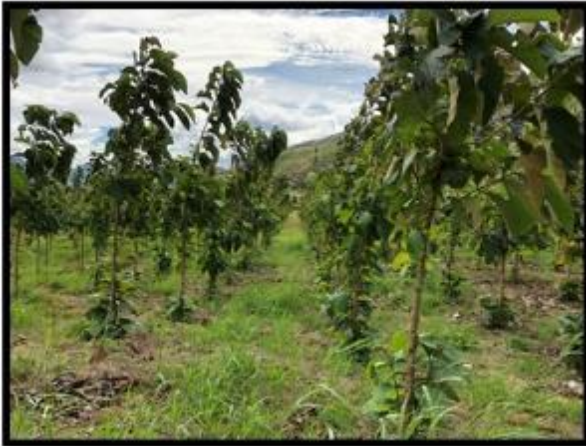
Estado de la plantación de Teca.

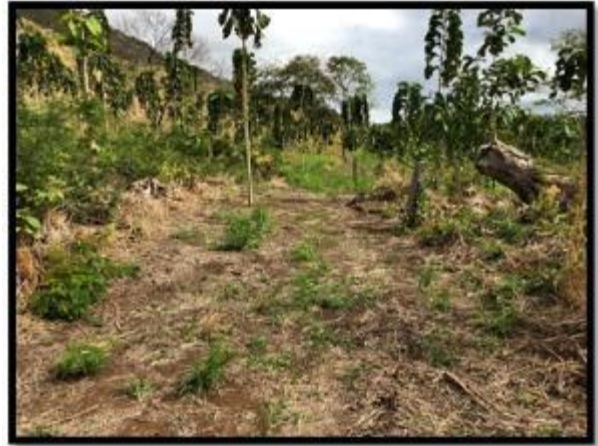
Rondas cortafuego en la plantación.

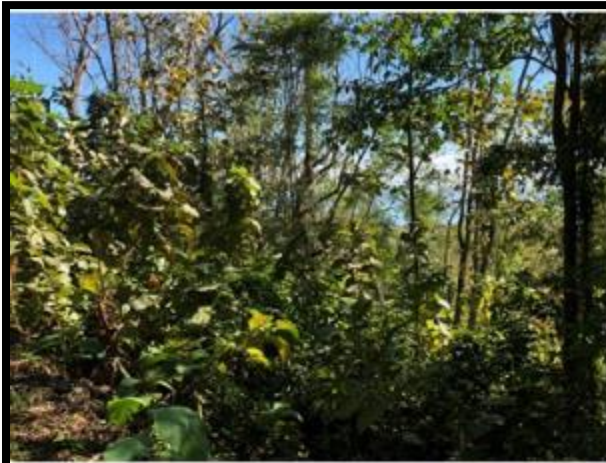
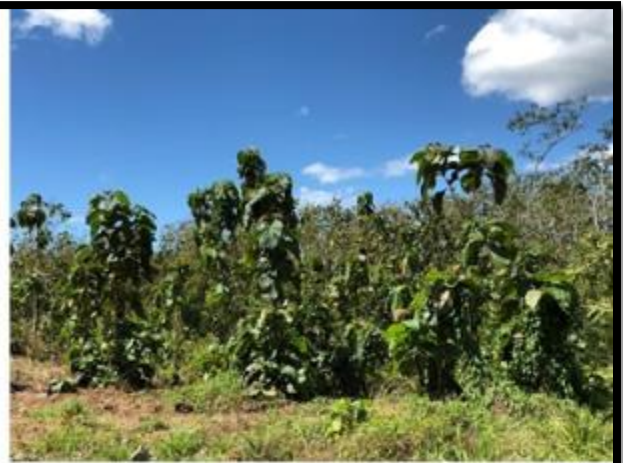
Estado de las áreas post aprovechamiento de Teca.

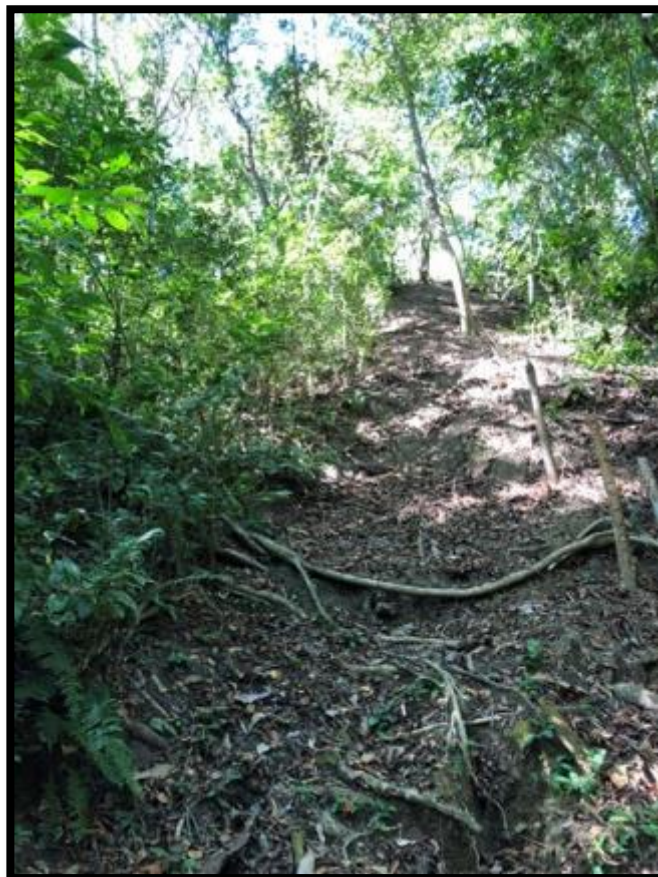
Ronda cortafuegos y cercas en los proyectos de conservación.

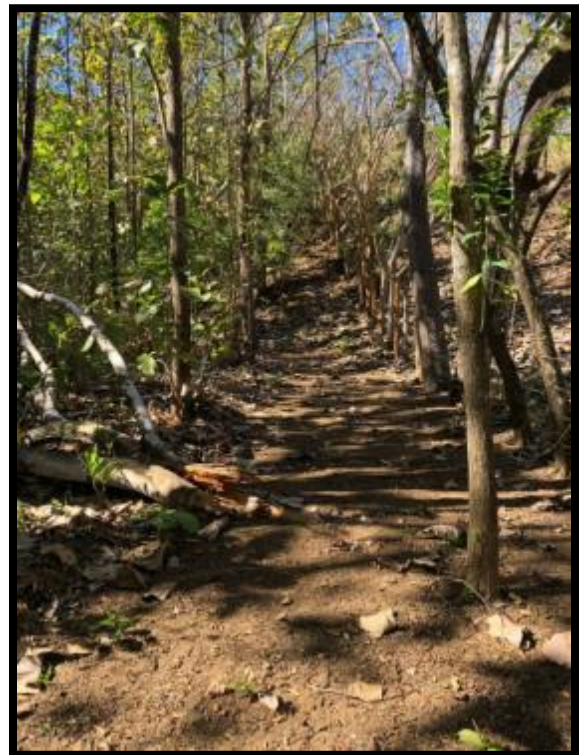
Ronda cortafuegos en proyectos de conservación.

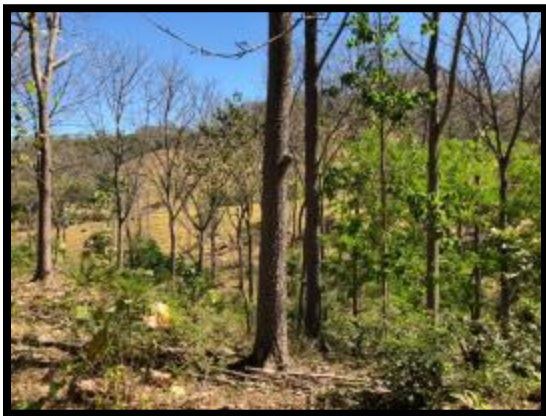
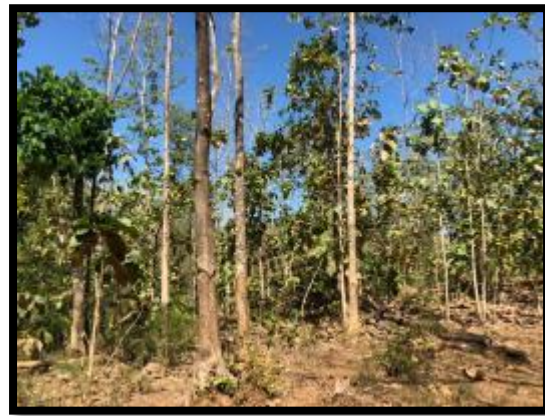
Vista general de las plantaciones de Pochote y Melina bajo aprovechamiento.

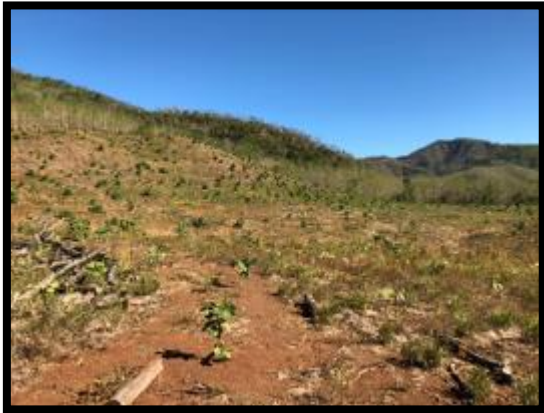
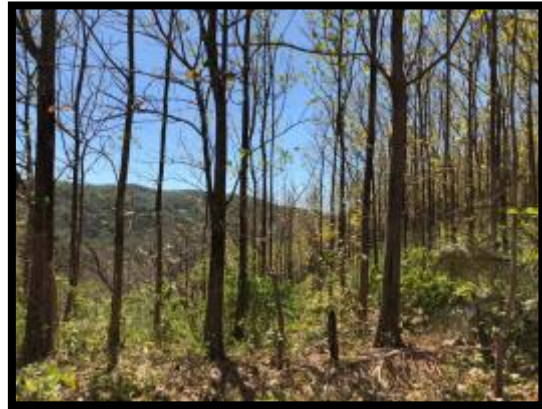
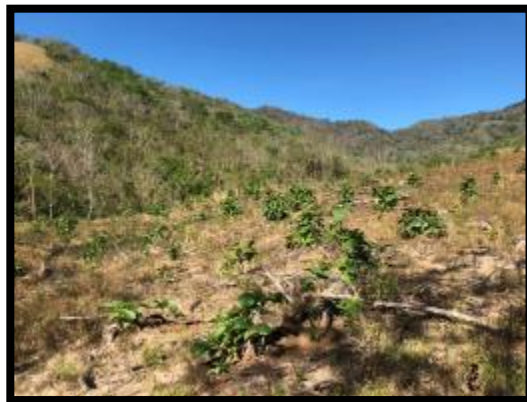
Vista general de los sitios de aprovechamiento.

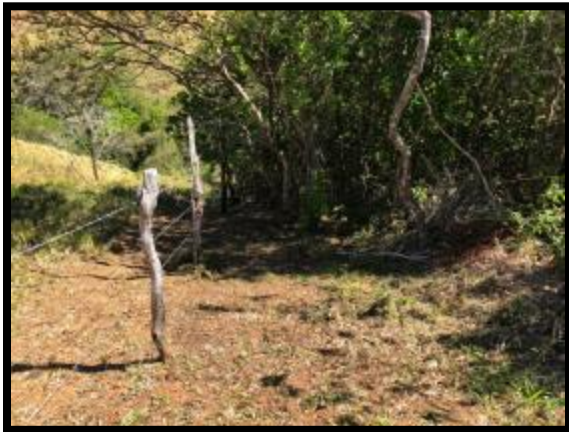
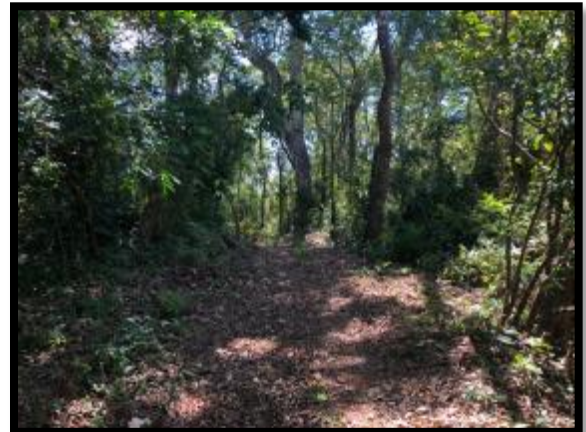
Parte de las rondas cortafuegos de algunos de los proyectos.

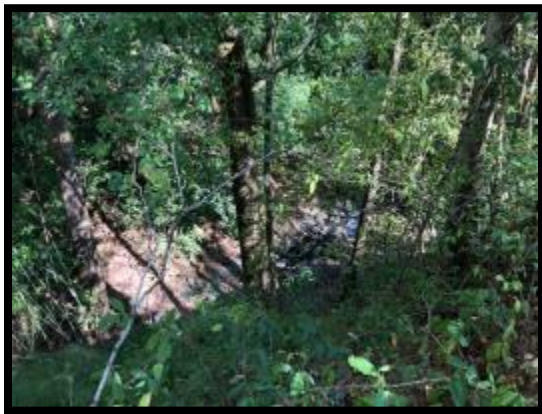
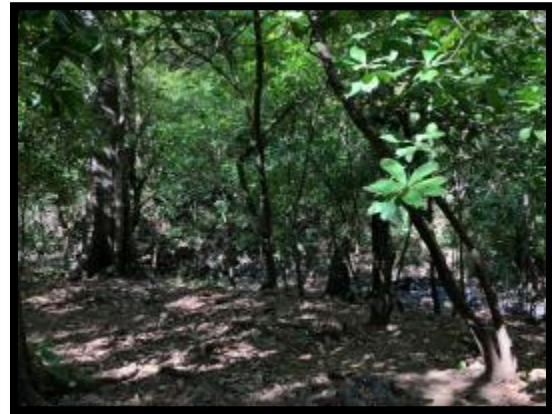
Vista general de los bosques bajo de conservación.

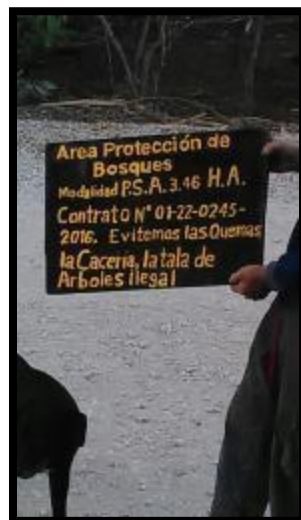
Ejemplo de uno de los letreros de los proyectos.

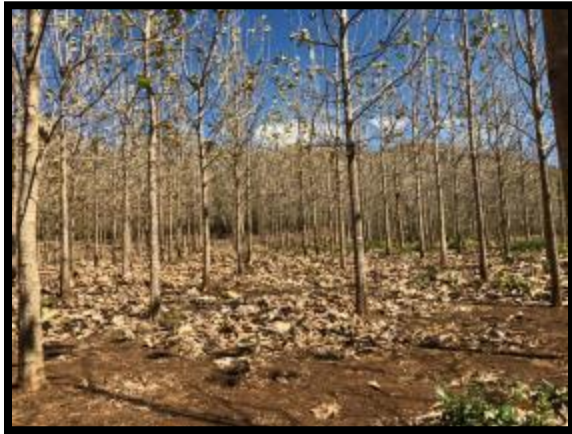
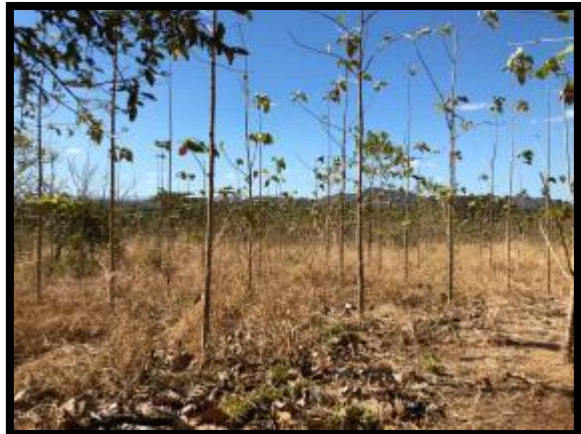
Vista general de los proyectos de reforestación.

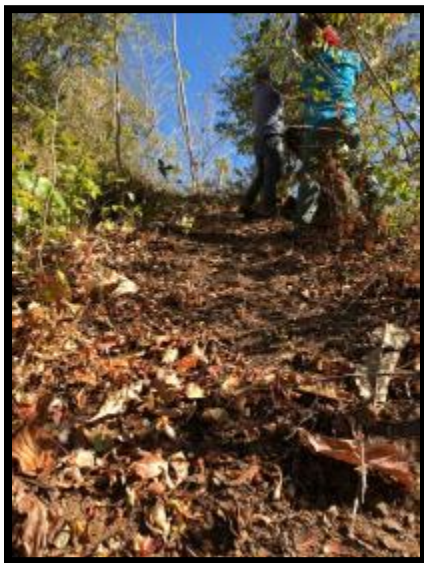
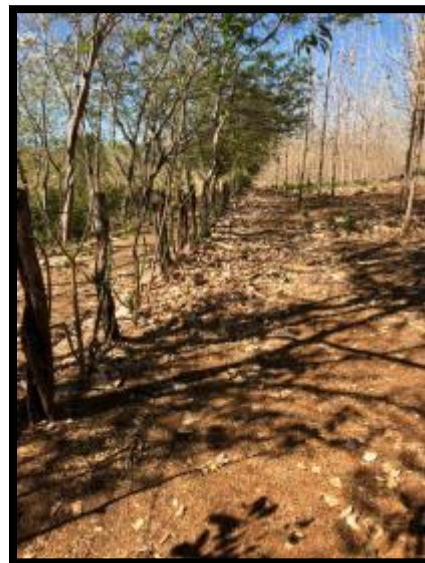
Vista de rondas de proyectos de reforestación y conservación.

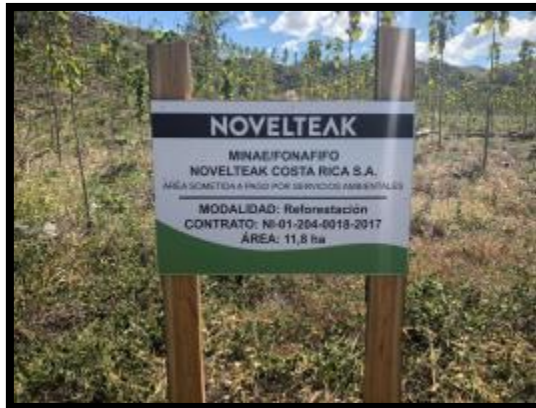
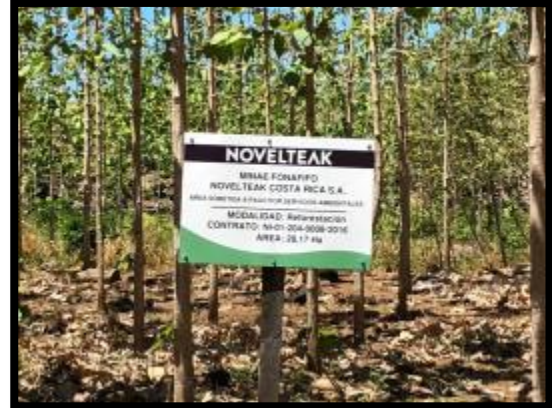
Ejemplo de los letreros colocados en los proyectos de reforestación.

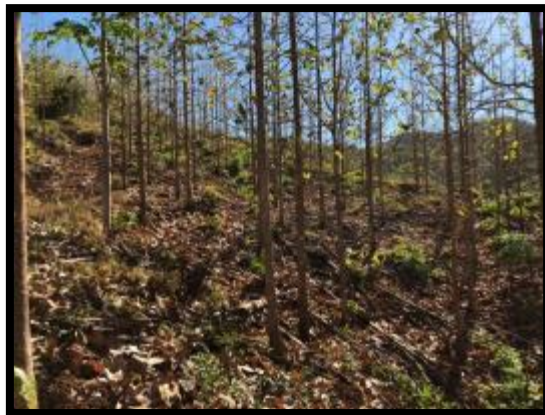
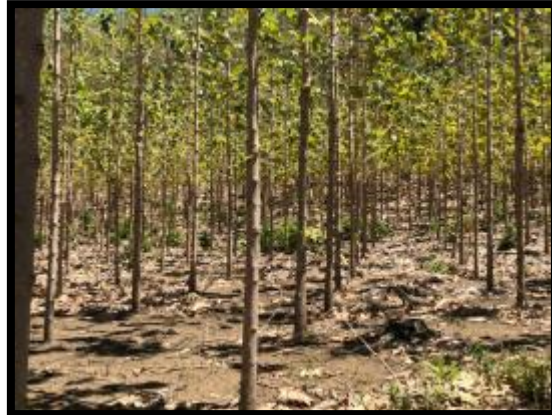
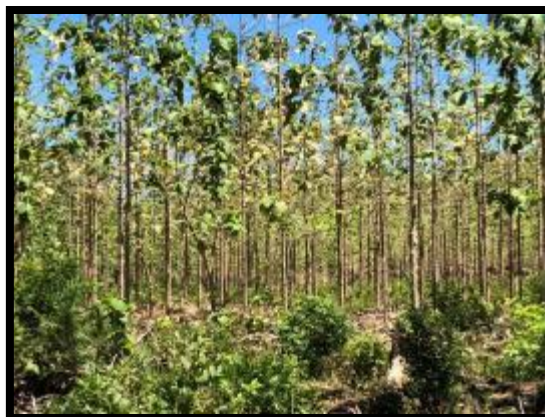
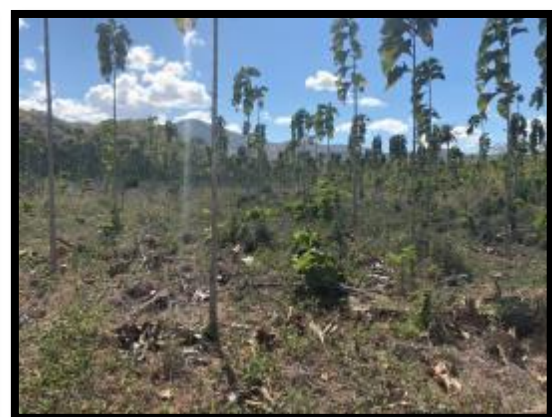
Vista general de los proyectos de reforestación.

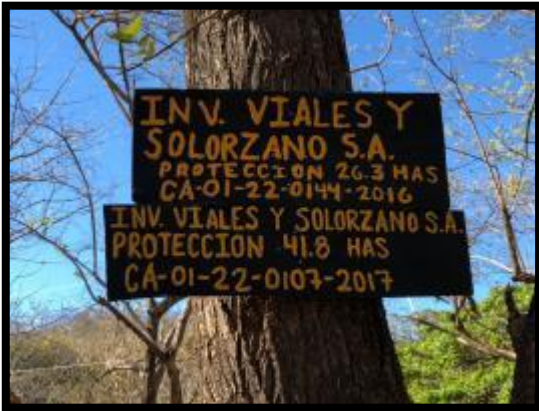
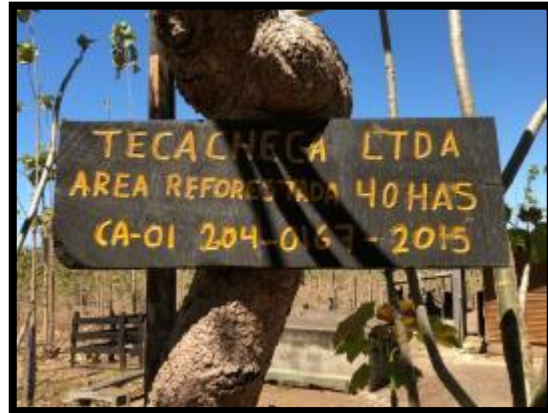
Ejemplo de los rótulos colocados en los proyectos.

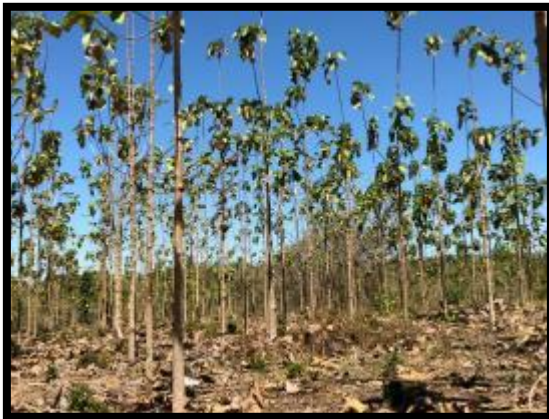
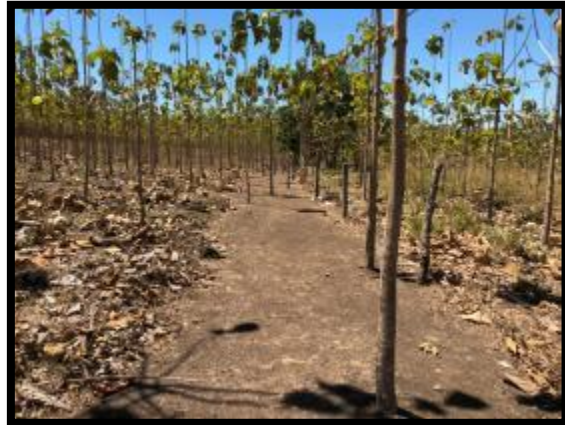
Vista general de los proyectos de reforestación.

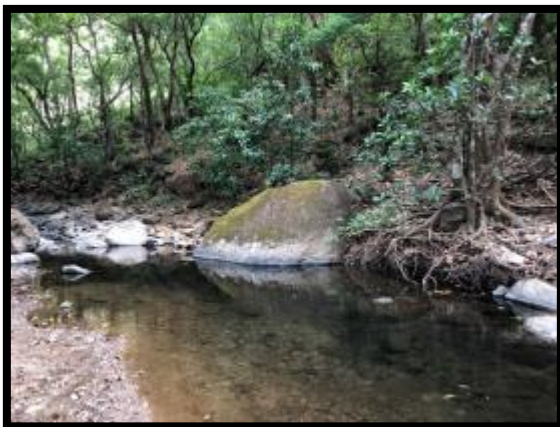
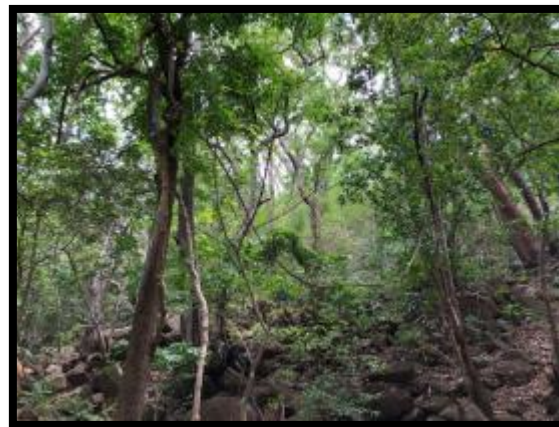
Vista general de los proyectos de conservación.

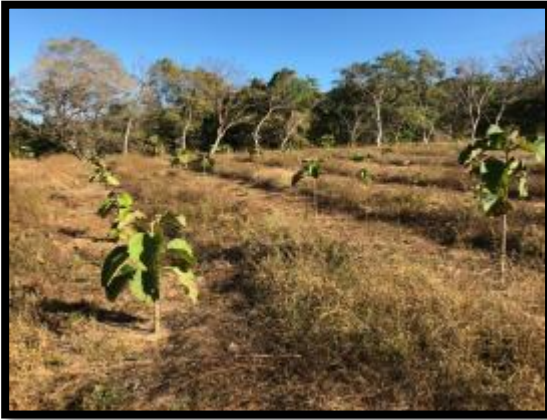
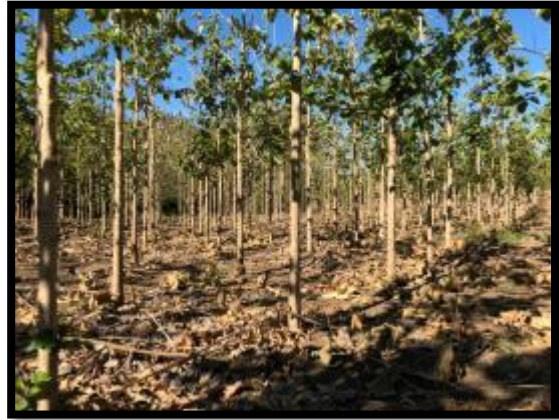
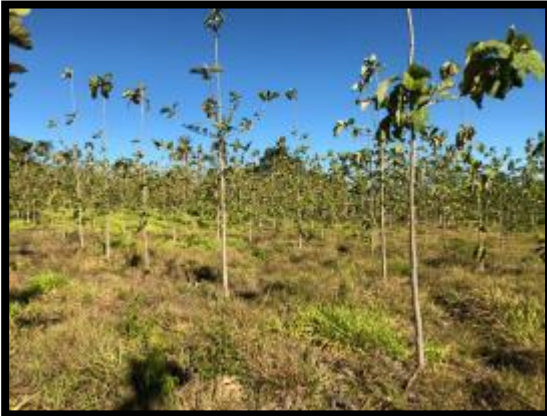
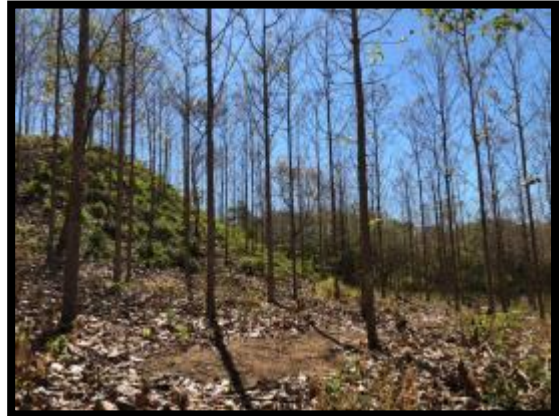
Vista general de los proyectos de reforestación.

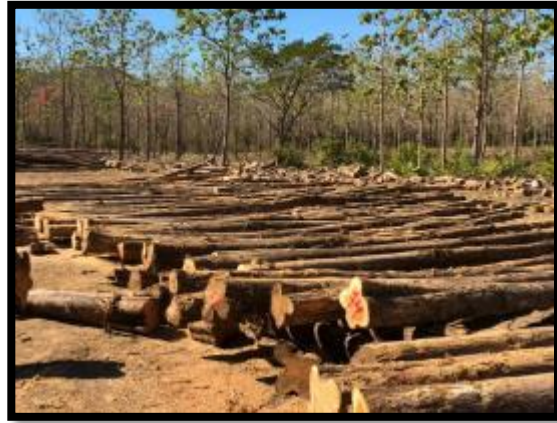
Vista del estado y trabajo en los patios.

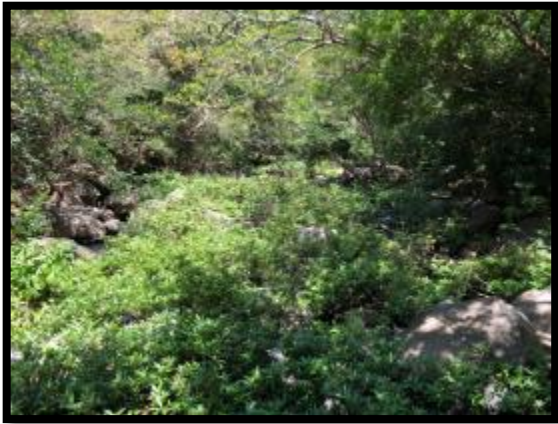
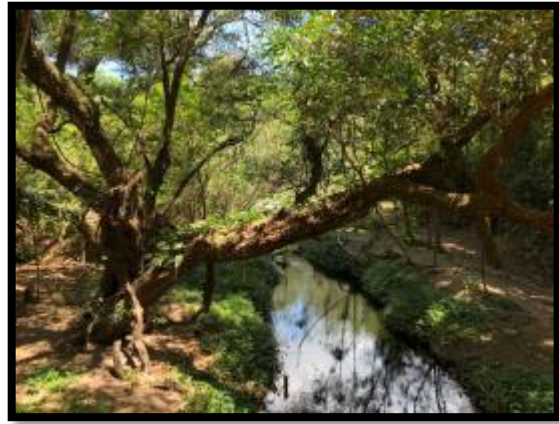
Vista general de los proyectos de conservación.

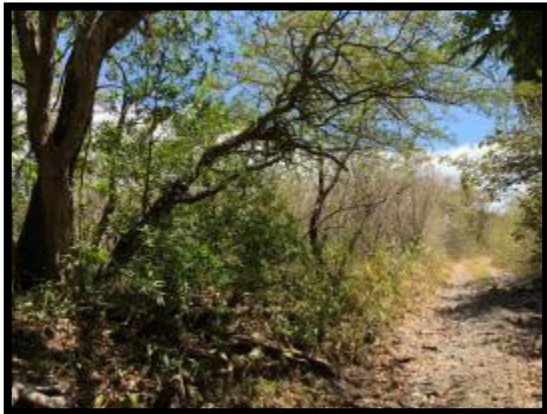
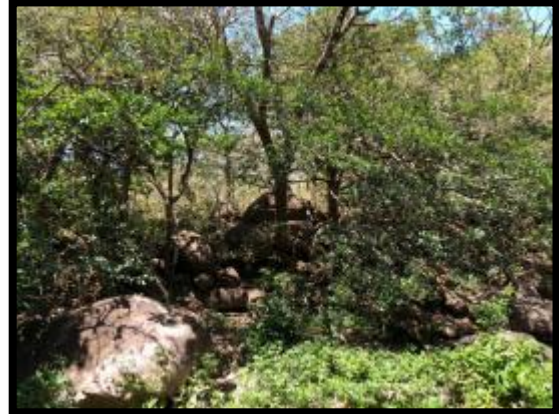
Vista general de los proyectos de conservación.

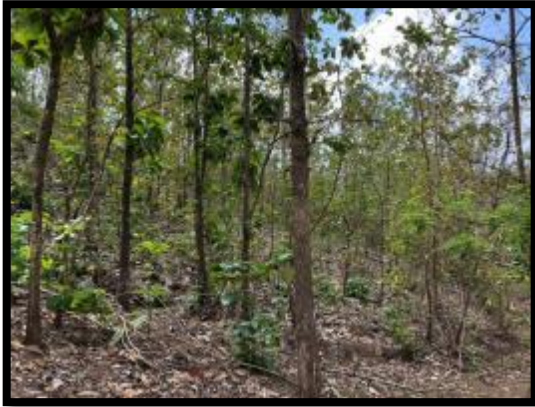
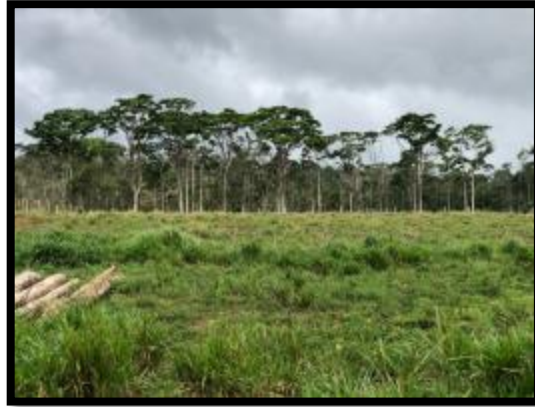
Vista general de los sitios de aprovechamiento.

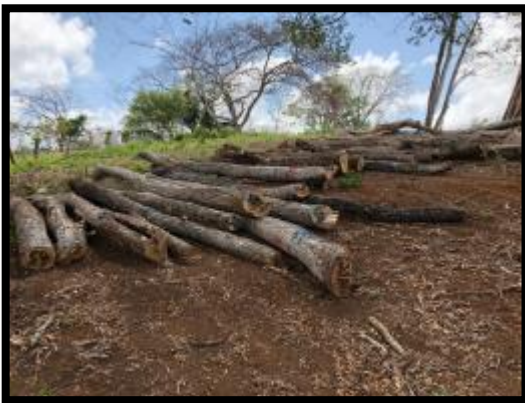
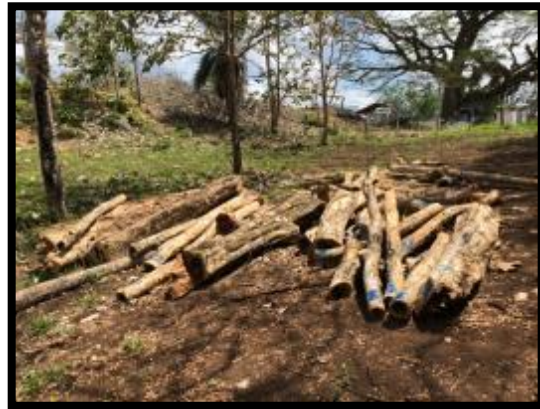
Vista de algunos de los patios de acopio de madera aprovechada.

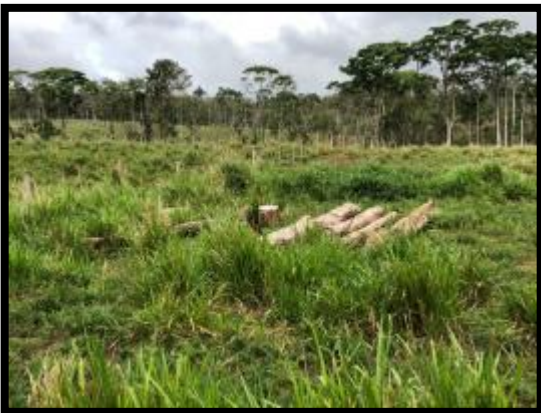
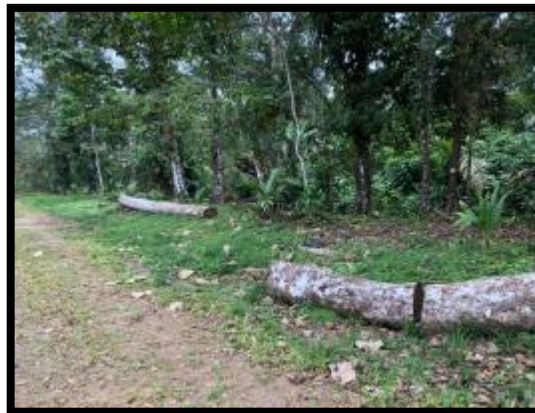
Parte de los árboles aislados aprovechados.

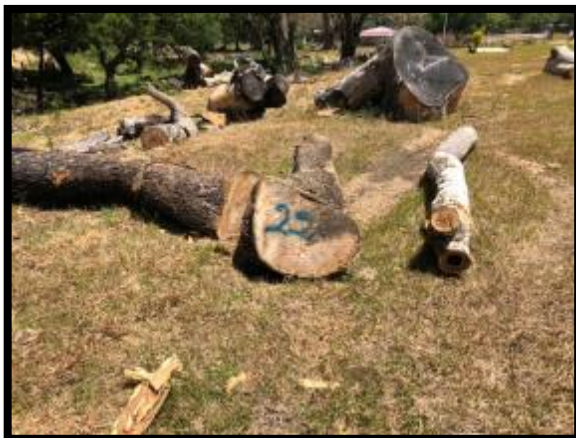
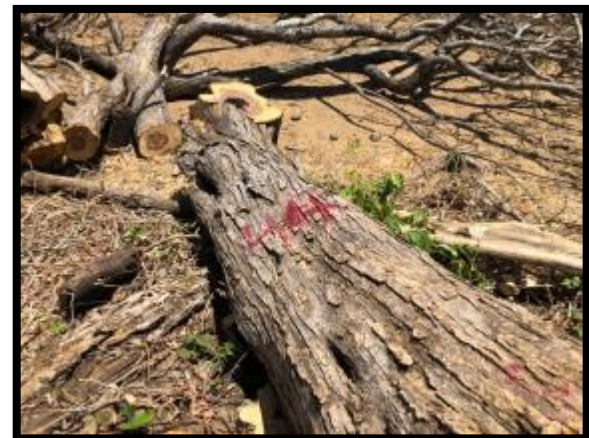
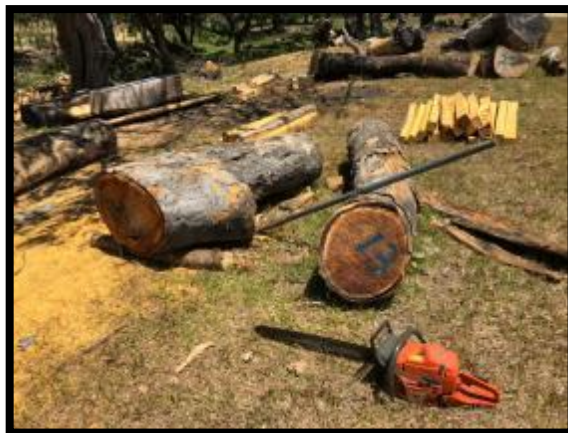
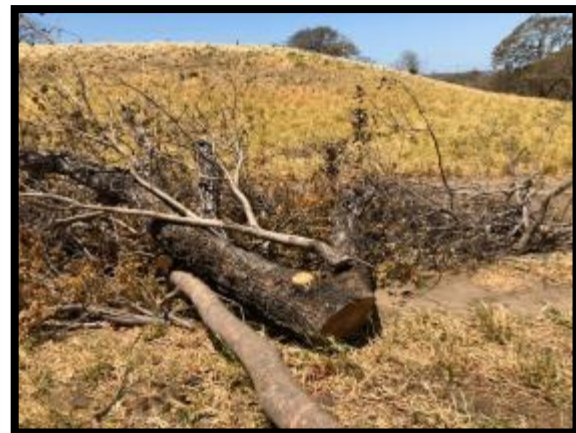
Vista de algunos los árboles aprovechados en los proyectos (árboles aislados y SAF).

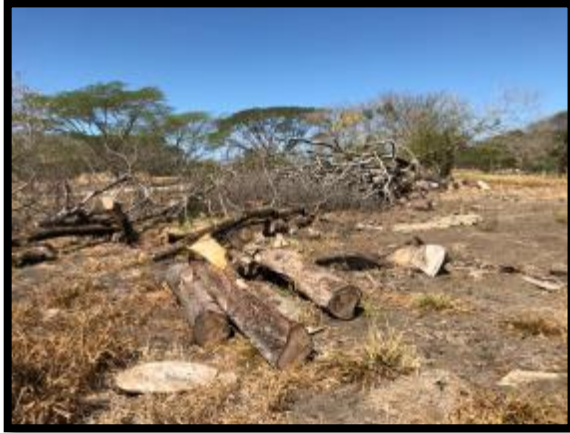
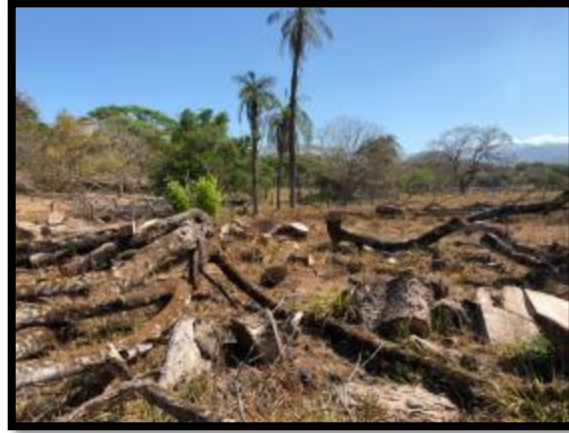
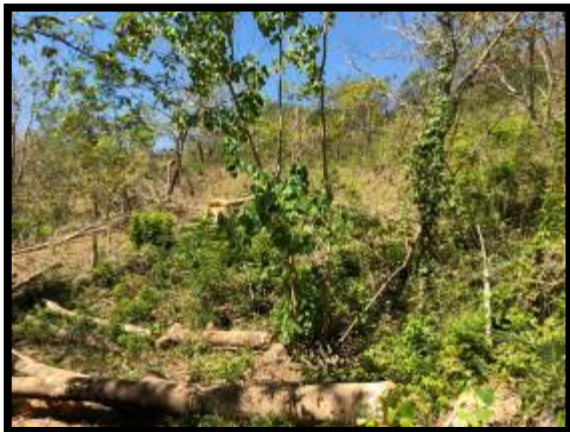
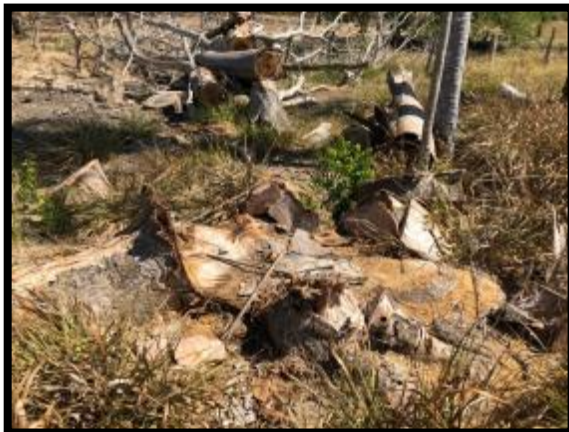
Vista de algunos de árboles aprovechados en los proyectos.

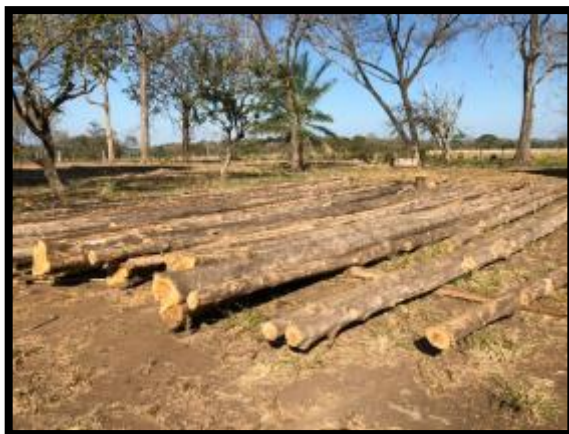
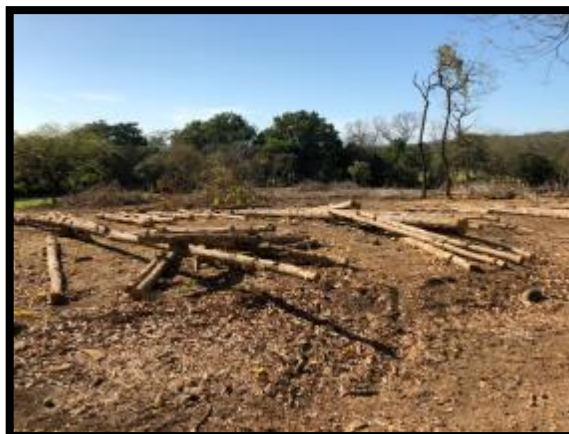
Vista de los patios de acopio de madera presentes en los proyectos.

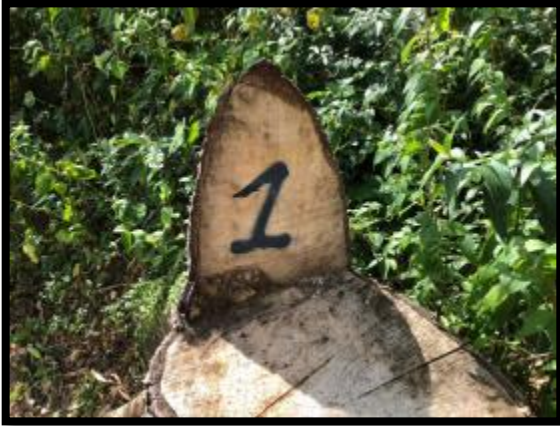
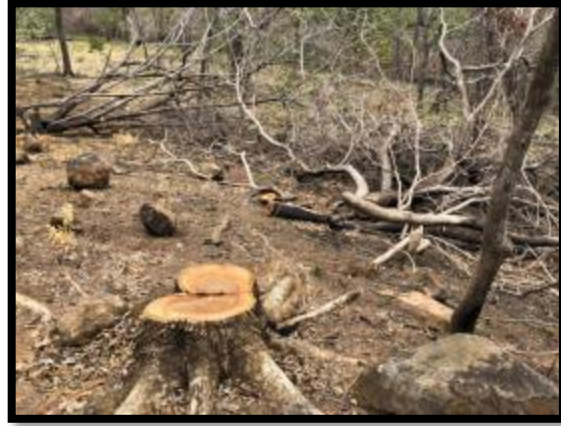
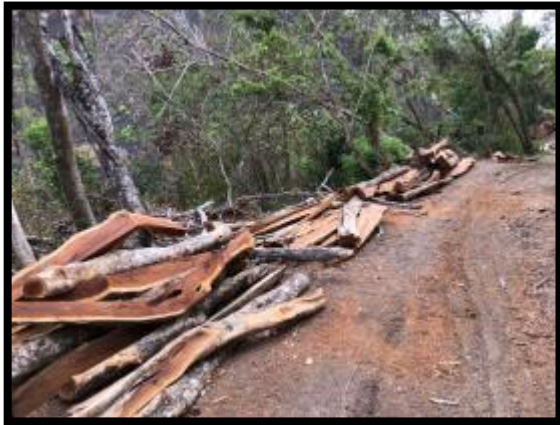
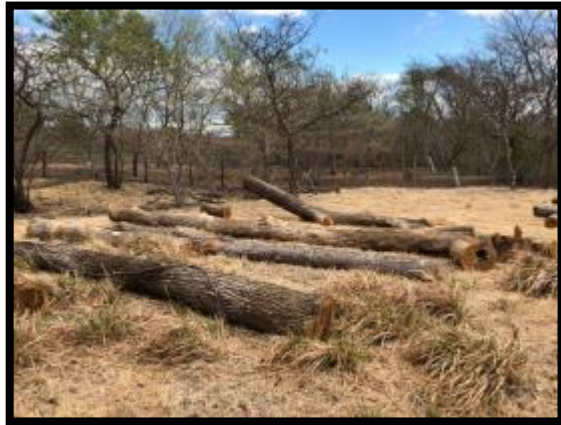
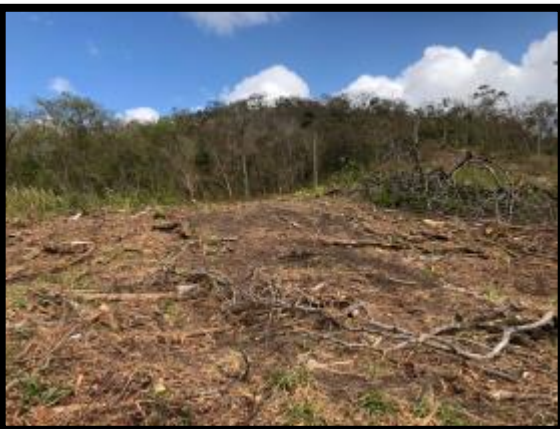
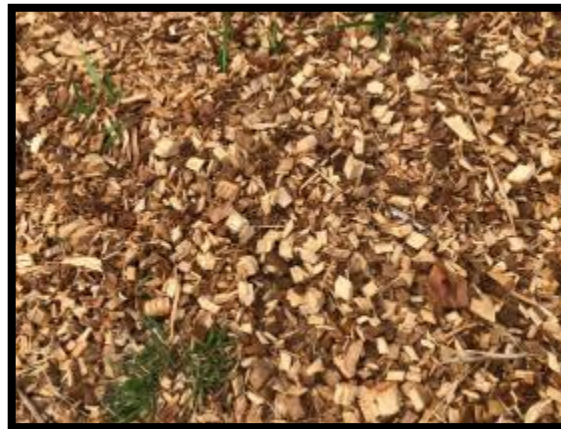
Vista del aprovechamiento realizado en los proyectos.

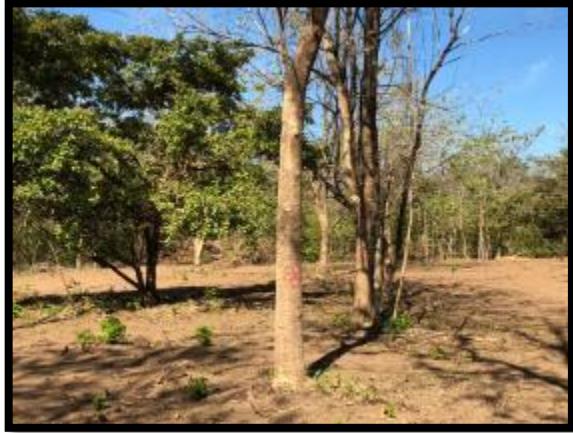
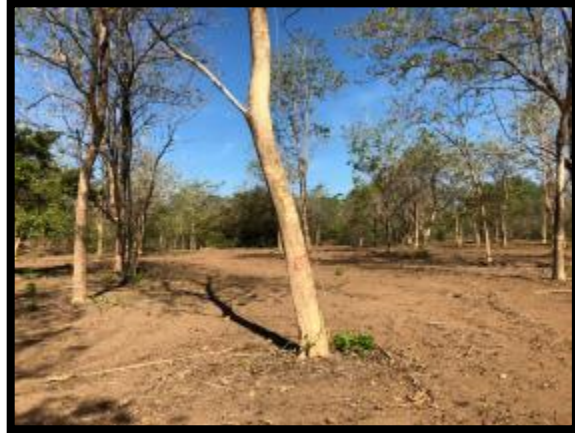
Vista de algunos de los árboles aún no aprovechados.

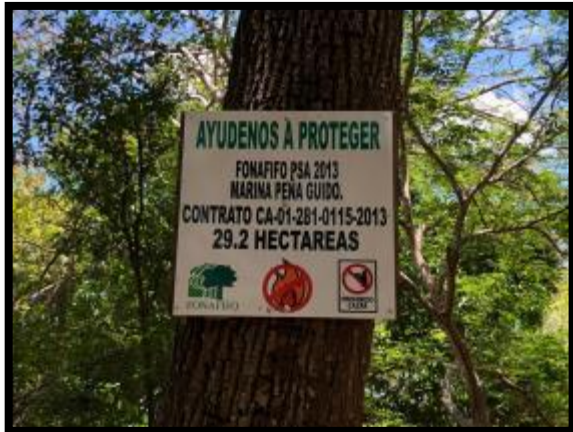
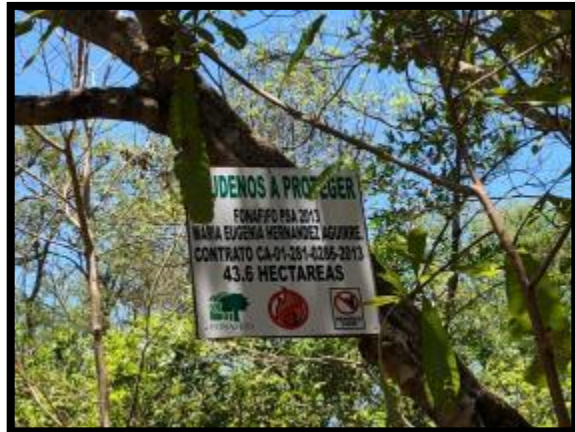
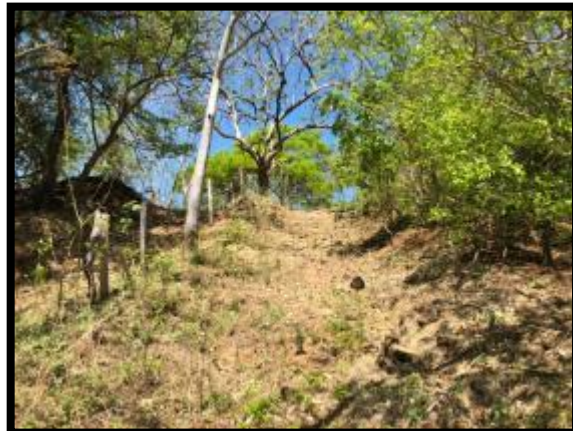
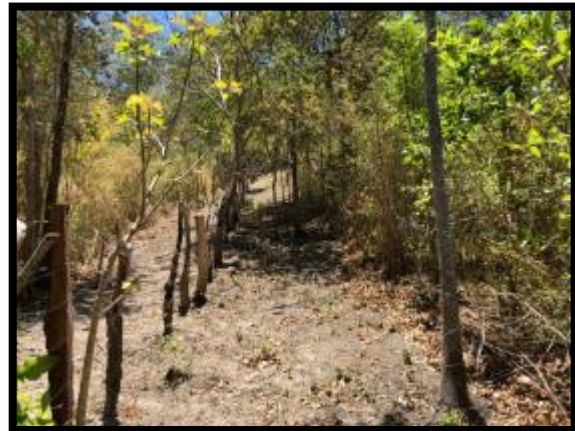
Vista del estado de los proyectos de conservación.

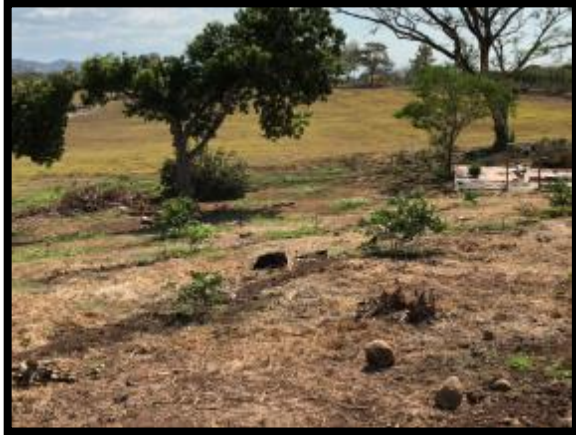
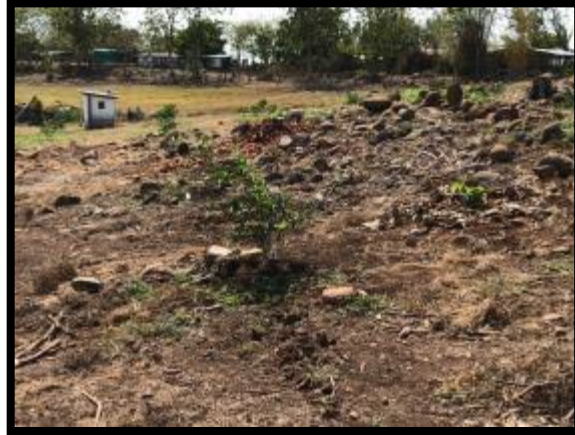
Vista del lugar de aprovechamiento.

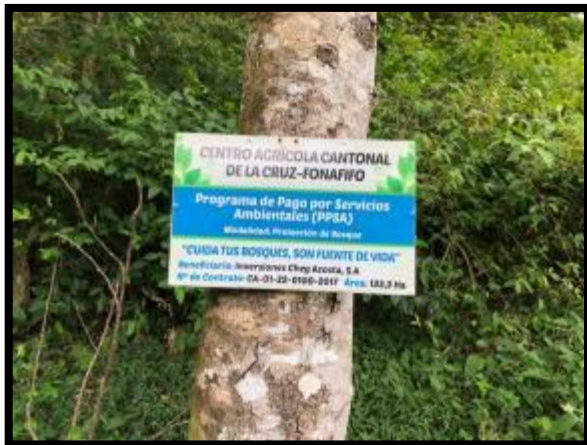
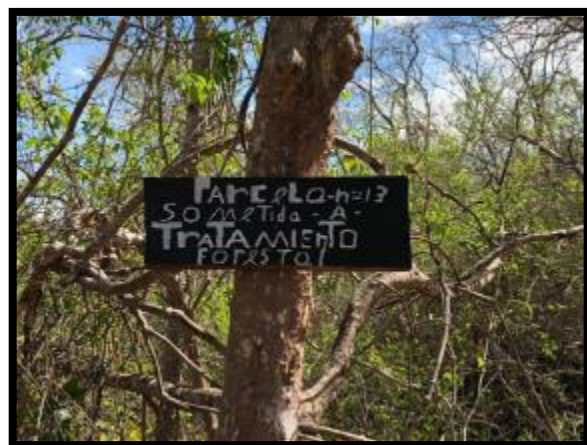
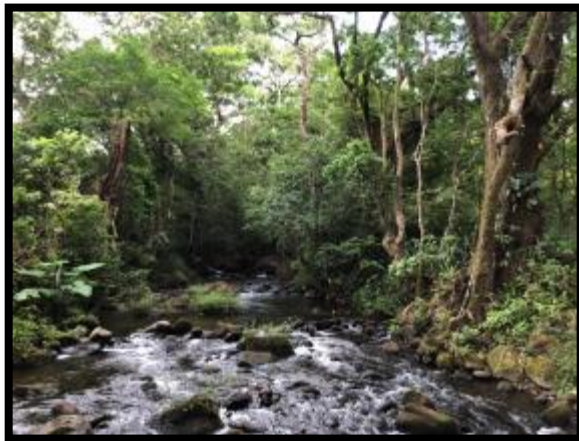
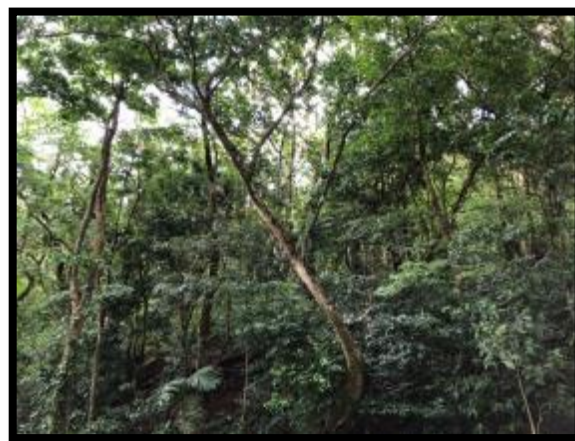
Vista al estado de los proyectos de conservación.

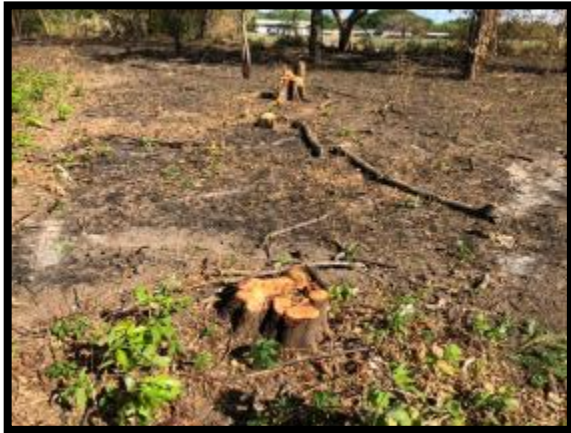
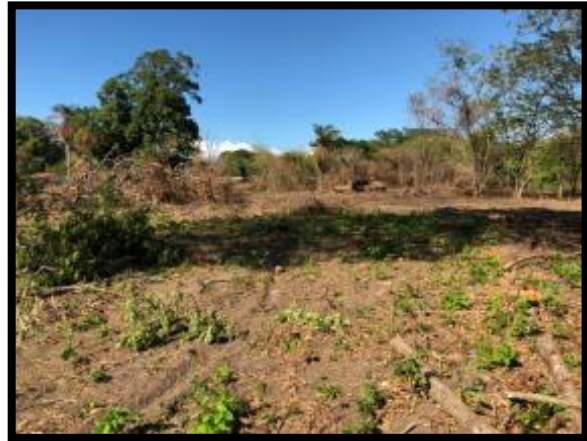
Vista del sitio de aprovechamiento.

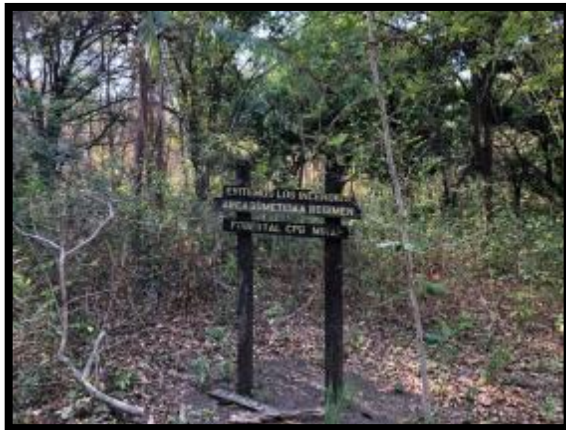
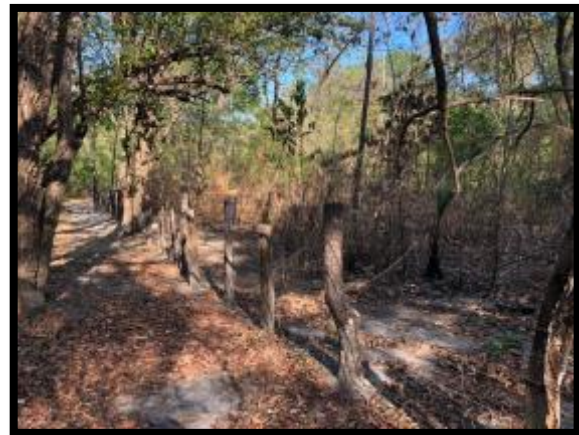
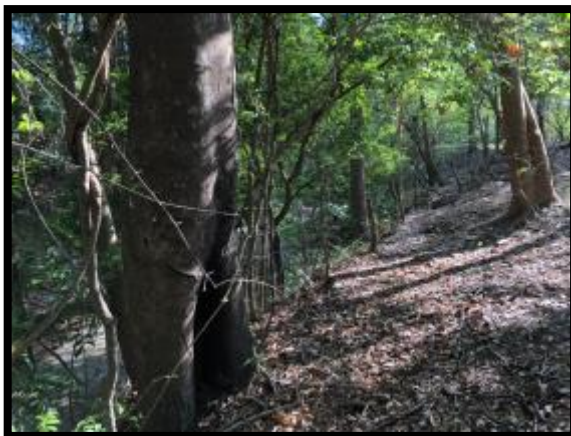
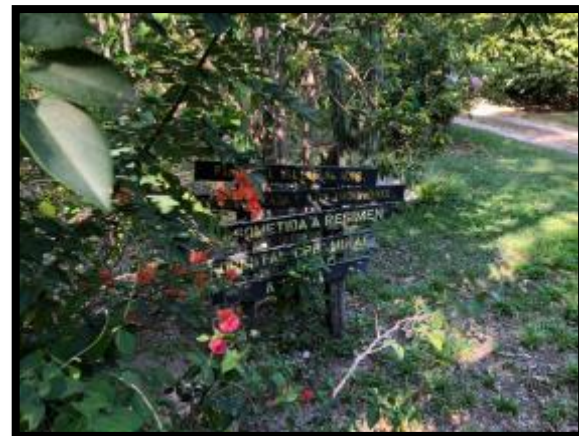
Vista del estado de los proyectos en conservación.
